Tilastoa ja esimerkkejä säteilyturvallisuuspoikkeamista

Teollisuuden ja tutkimuksen 13. säteilyturvallisuuspäivät
Jorma Kuusisto

Säteilyturvallisuuspoikkeamat tutkimuksen ja teollisuuden säteilyn käytössä vuosina 2009-2018

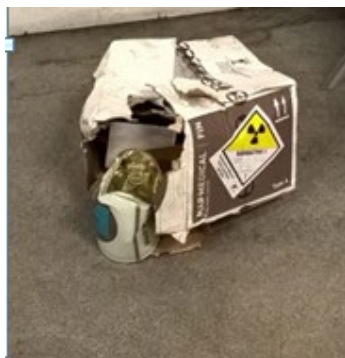
- Säteilyturvallisuuspoikkeamista kaksi liittyi radioaktiivisen aineen (I-123) pakkauksen vahingoittumiseen kuljetustilanteessa

- ensimmäisessä kuljetustapahtumassa työntekijän peruuttaessa trukkia jäi radioaktiivisen aineen kuljetuspakkaus (I-123, aktiivisuus 1,44 GBq; A-tyypin kolli, UN2915) puristuksiin trukin ja lattian väliin
- päällimmäinen pakkauskerros ja täytemateriaali kärsivät vaurioita
- ilmatiivis sisäpakkaus säilyi ehjänä
- ei säteilyaltistusta paikalla olleille

- syyksi oli kirjattu huolimattomuus
 - Toiminnanharjoittaja tarkasti lähetyksen kunnon ja otti yhteyttä vastaanottajaan ja toimitti sen perille alkuperäisen aikataulun mukaisesti. Toiminnanharjoittaja kertasi tapauksen johdosta terminaalin henkilökunnalle työohjeita.
-

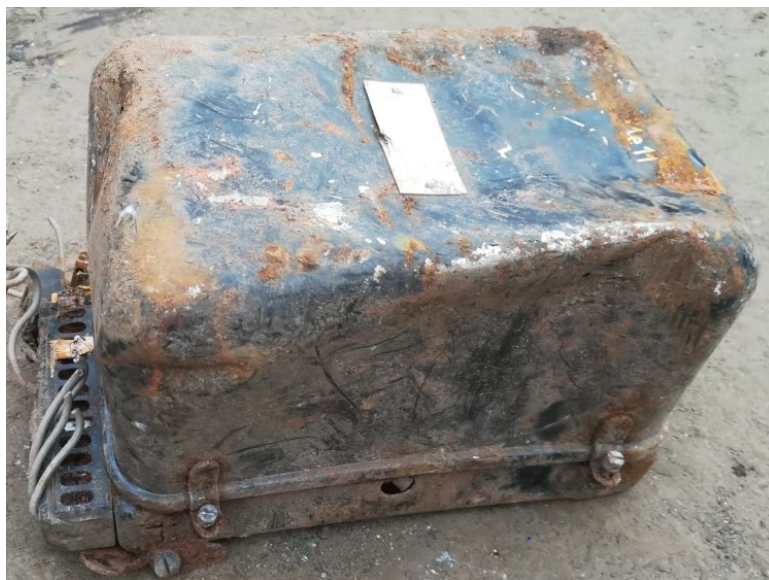
- isännätön laite/lähde löytyi säteilyportin hälyttämänä romukuormasta
- STUK kävi paikan päällä tekemässä säteilymittauksia ja teki nukliditunnistukseksi Ra-226 säteilylähteen
- suurimmaksi annosnopeudeksi mitattiin kappaleen pinnalta 47,4 $\mu\text{Sv/h}$ (RadEye B20 säteilymittari)

- radioaktiivisen jätteen huolehtimisvelvollisuus jätteen vaarattomaksi tekemisestä siirtyy valtiolle, jos jätteen alkuperä on tuntematon tai huolehtimisvelvollisuudesta vastuussa olevaa toiminnanharjoittajaa ei löydy (säteilylaki 80 §)
- säteilylaitteen alkuperä tuntematon → vastuu löytyneestä säteilevästä kappaleesta siirtyi valtiolle, kun jäte oli luovutettu STUK:in haltuun

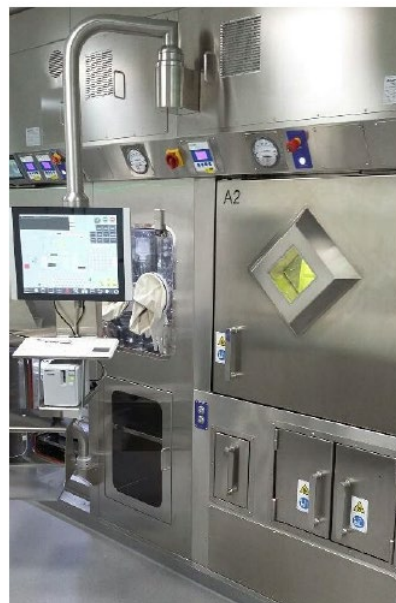
- hot cell laboratoriossa F-18 ruiskun käsittely- ja/tai annostusvaiheessa tai aktiivisuuden mittaussvaiheessa tapahtui säteilyonnettomuus
- kokeen F-18 erän kokonaisaktiivisuus oli 2 GBq 70 µl tilavuudessa (aktiivisuuskonsentraatio 29 MBq/µl)
- ennen aktiivisuuden mittausta tutkija vaihtoi ruiskun neulan tulpan, jolla varmistettiin aktiivisen nesteen pysyminen ruiskun sisällä mittauksen aikana
- työn päätyttyä tutkija poisti käsistä hanskansa ja havaitsi kontaminaatiomittauksissa toisen käden kontaminoituneen
- dekontaminoinnin jälkeen jäi n. 100 Bq F-18 tutkijan käteen, kunnes se puoliintui pois ($T_{1/2}$ 110 min)

- kontaminaatio oli todennäköisesti aiheutunut hanskoja riisuttaessa
- tutkijalla oli käytössä sormidosimetri, mutta se oli kädessä, joka ei kontaminoitunut
- tutkija laittoi kontaminoituneet hanskat aktiivisten jätteiden astiaan, eikä niitä sieltä poistettu säteilyturvallisuuden vuoksi
- mitattu ihoannos 0,2 mSv ja arvioitu 85 mSv ihoannos, jolloin kontaminaatio oli hanskassa

- henkilökuntaa on ohjeistettu vaihtamaan ulommaiset hanskat aina sellaisten työvaiheiden jälkeen, missä on käsien kontaminoitumisen riski ja tekemään useammin käsien kontaminaatiomittauksia vastaavien työvaiheiden aikana
- uuden kiinteästi asennetun kontaminaatiomonitorin hankinta on myös suunnitteilla

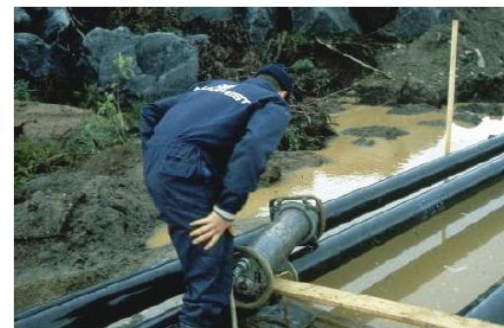
- röntgenradiografialaitteiden (jännite 180-300 kV, virta 3mA) käytössä sattui ulkopuolisten henkilöiden säteilyaltistus
- radiografiayrityksen tehdessä teollisuusrakennuksen sisätiloissa putki-kuvauksia on rakennuksen katolla liikkunut huoltotyöntekijöitä
- korkein saatu annos oli vain 3,5 μSv johtuen siitä, että kuvaukset oli tehty vaakasuoraan kuvaustilan seinää (sekundäärisäteilyä tuli kattorakennelmiin) kohti valotusajan ollessa pisimmillään n. 70 s

Tiedonkulun varmistaminen radiografiakuvauksien tekemisestä, asia koskee koko kiinteistössä tapahtuvaa toimintaa, myös muut aliurakoitsijat

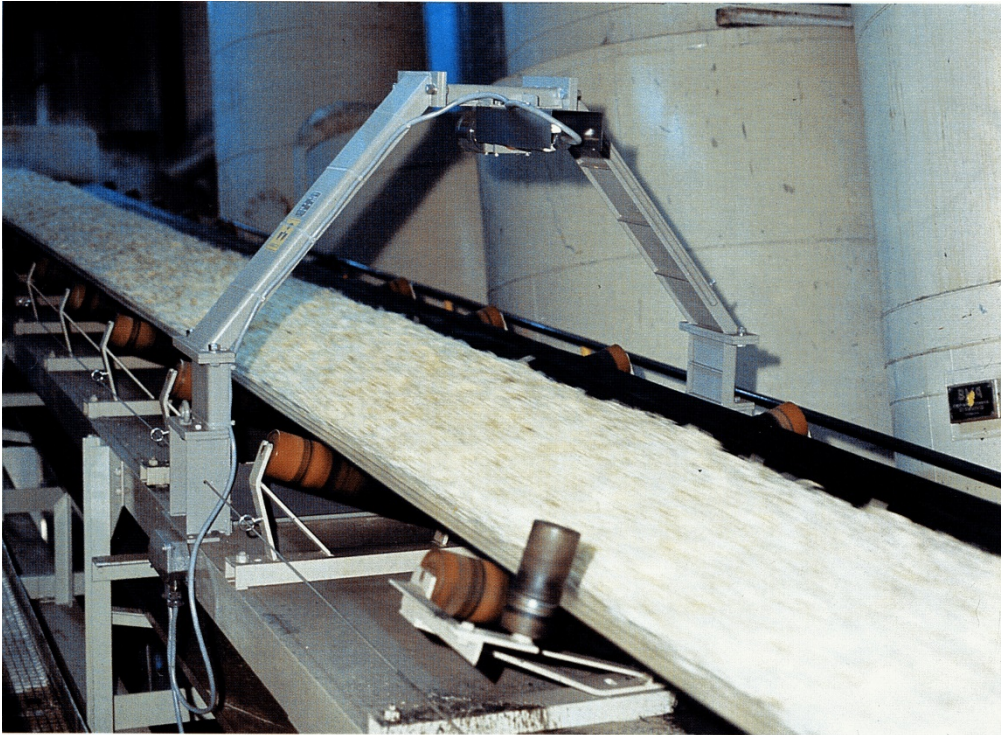
Kuva hihnavaa´asta

-hihnavaa'an säteilylähteen (Co-60, referenssiaktiivisuus 222 MBq) suljinta ei oltu lukittu kiinni asentoon huoltotöiden ajaksi

-asentaja oli kääntänyt hihnavaa'an sulkimen kiinni asentoon, mutta turvallisuuskierroksen suorittaja oli kääntänyt vahingossa tarkastuskierroksella sulkimen auki asentoon

-hihnanohjausrullien vaihtaja joutui kurkottamaan läpi hihnavaa'an

-annosnopeus työskentelykohdassa oli 5,5 $\mu\text{Sv/h}$, laskelmien perusteella työntekijä sai n. 1 μSv säteilyannoksen.

Tapauksen pohjalta haastateltu alueen työjohtoa ja tarkasteltu ohjeistusta

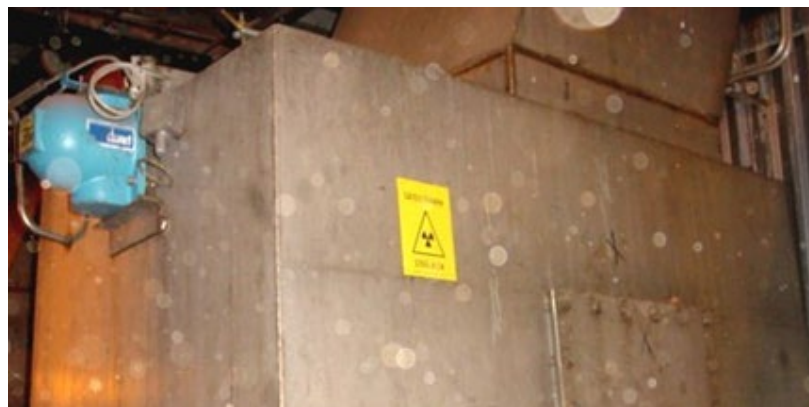
- työntekijä oli tehnyt ruuvitaskussa n. 1½ h töitä säteilylähteen (Cs-137, aktiivisuus 370 MBq) sulkimen ollessa auki asennossa
- työntekijä sai arviolta n. 50 µSv säteilyannoksen

Tapahtumia selvitetty, miksi turvalukituskäytäntö oli puutteellinen ”juurisyyanalyysi”

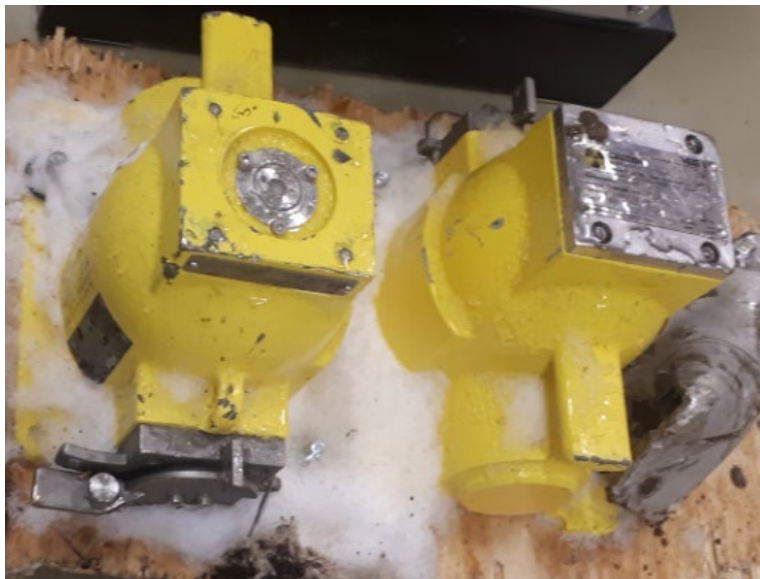
-kaksi umpilähdettä (Cs-137, aktiivisuus 185 MBq/lähde) oli omissa suojuksissaan pakattuna laitetoimittajan kuljetuspakkaukseen, kun ne joutuivat polttojätteen mukana kuorimurskaimeen

- lähteiden suojukset kolhiintuivat
- pintakontaminaatiota ei havaittu
- ulkoisen annosnopeuden arvot olivat vielä umpilähdelaitteiden suojuksien osalta säädöksen mukaiset

kuvassa on lunta suojuksien välissä

- säteilylähteiden säilytykseen saapuvan tavaran vastaanottoon lukittava kontti, johon umpilähdelaitteet on heti siirrettävä
- ilmoitukset säteilyturvallisuusvastaavalle ja lähteet tilanneelle osaston vastaavalle
- säteilylähteiden käsittelystä tehdään riskiarvio
- riskiarvion perusteella täsmennetään ohjeistusta ja järjestetään lisäkoulutusta säteilylähteiden käsittelyyn
- minimoidaan lähteiden säilytysaika ennen asennusta
- toimituksen aikataulu niin, että säteilylähteet voidaan asentaa suoraan käyttöpaikalle
