## Työpaikkojen ja kerrostalojen radonkorjaukset

Olli Holmgren

Radonkorjauskoulutus 5.2.2019, Kouvola

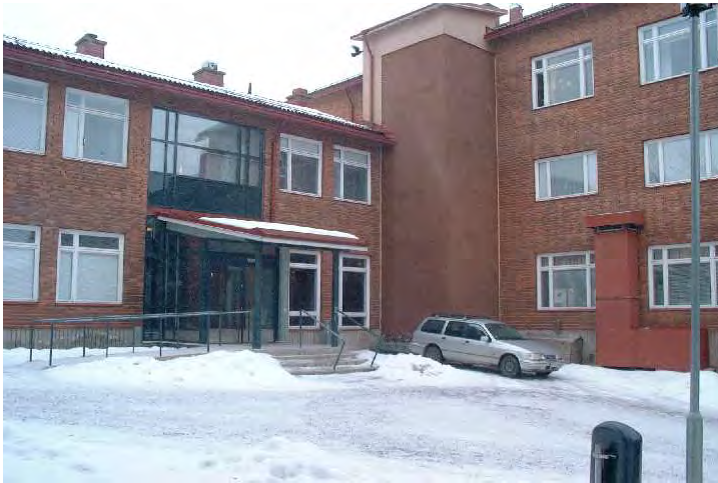
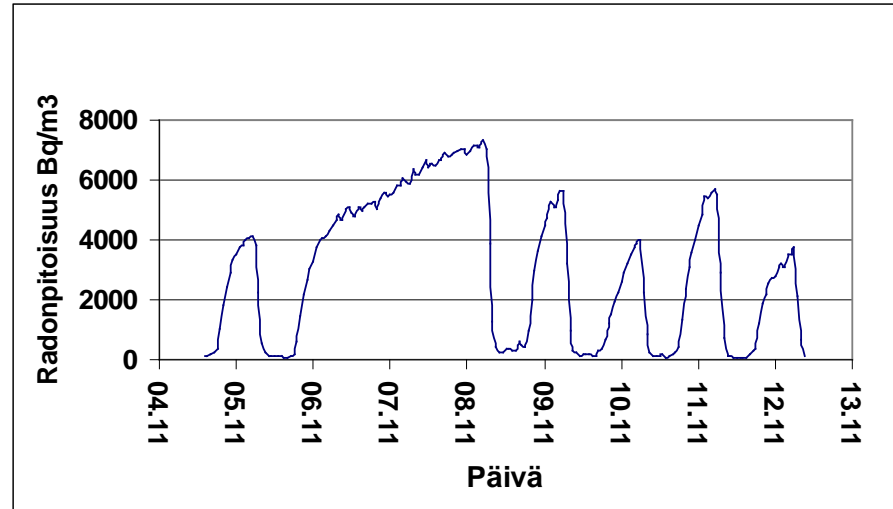
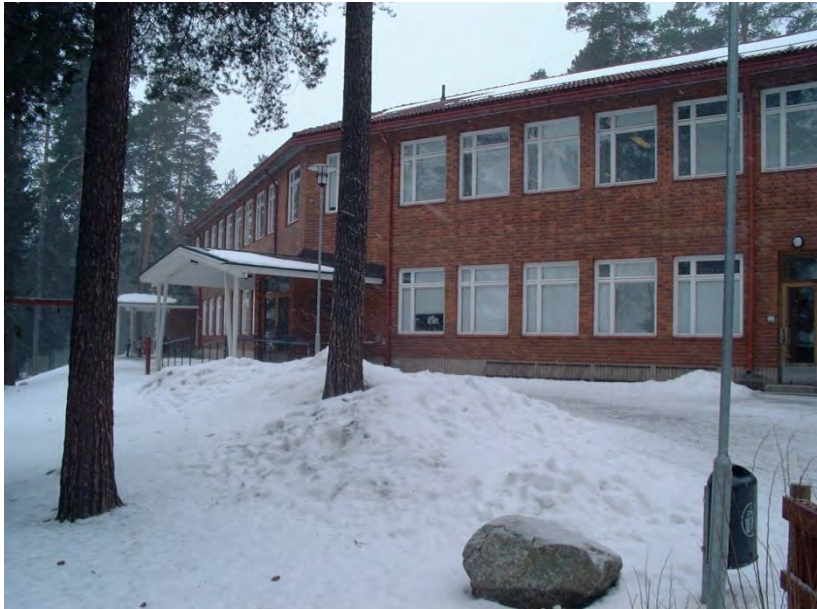
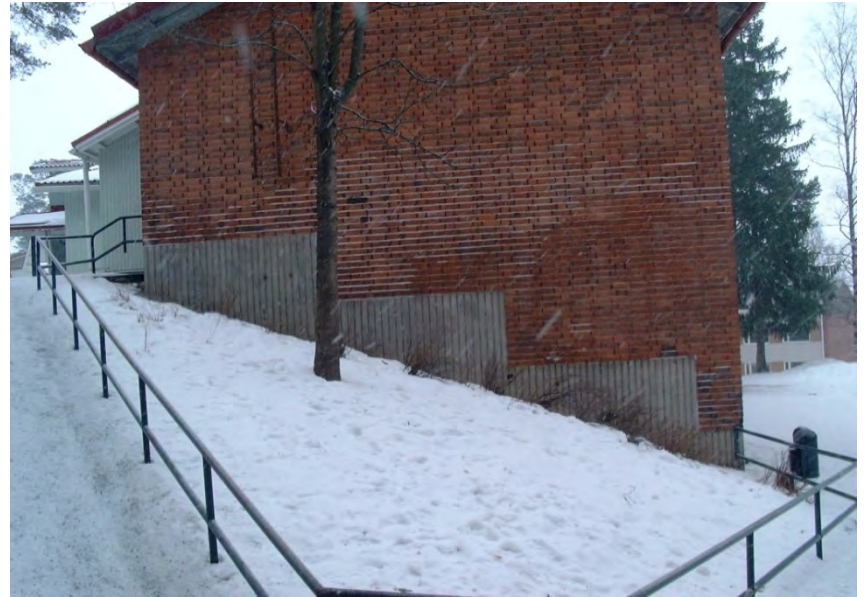
## Radonimuri, koulu harjulla Hämeessä

Radonimuri, imuputki pitkin siipirakennusta lattian alle ja ilmanvaihtolaitteiston uusiminen peruskorjauksen yhteydessä

- ennen korjausta purkkimittauksilla 500- 7000 Bq/m<sup>3</sup>
- korjauksen jälkeen työaikana max 260 Bq/m<sup>3</sup>, yöaikana max 2000 - 7000 Bq/m<sup>3</sup>, viikon keskiarvo 3000 Bq/m<sup>3</sup>

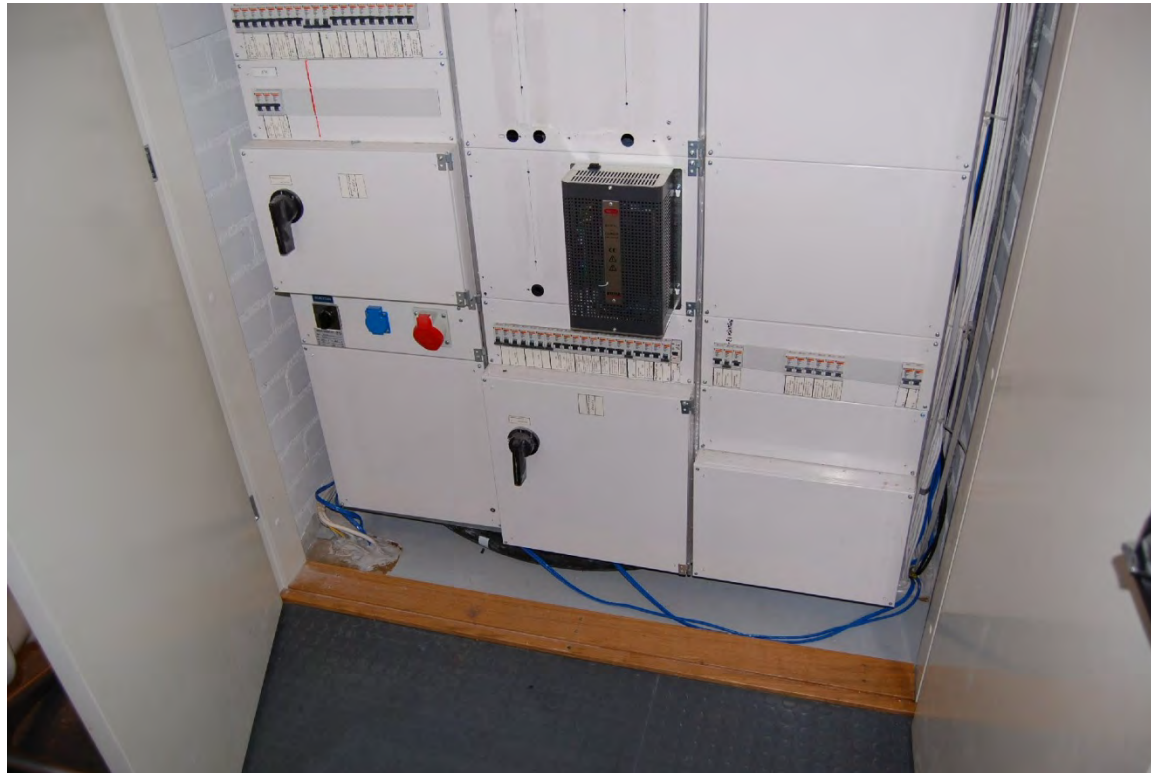
# Yliopistorakennuksen jakokaappi

## Läpivientejä tiivistetty

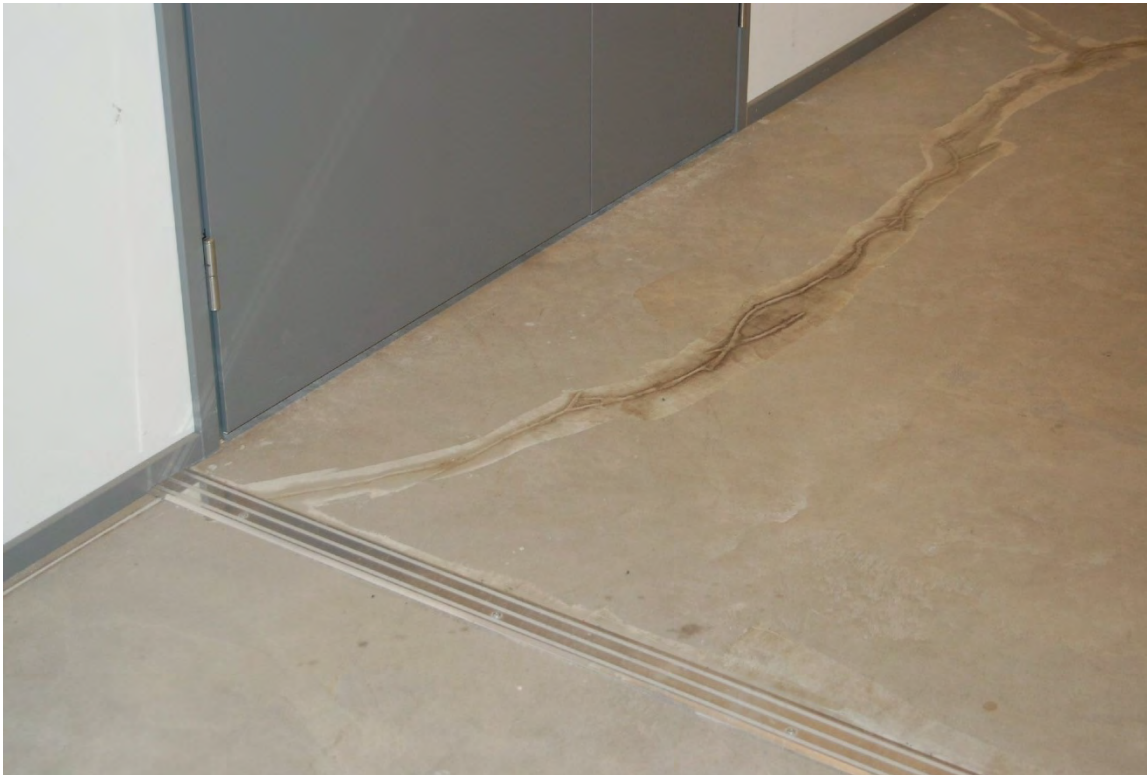
# Yliopistorakennuksen kellarikäytävä

## Laatan murtuman tiivistystyö, epoksihartsi

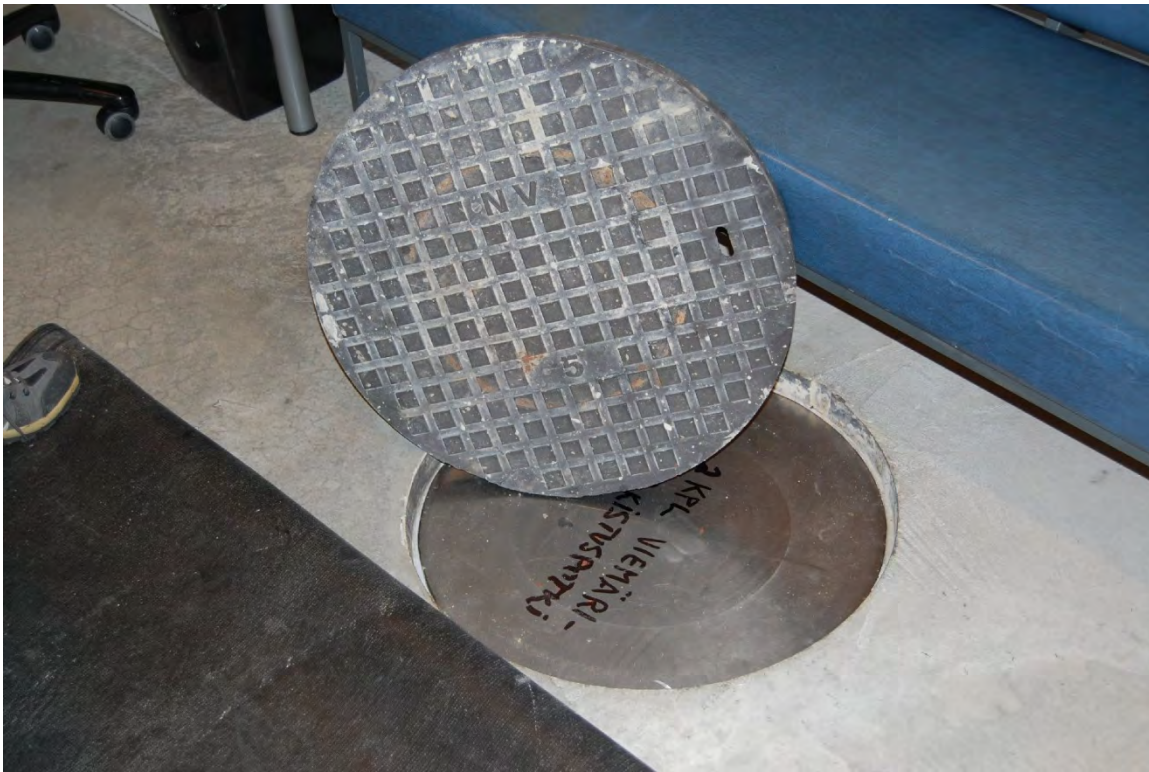
## Yliopistorakennus, viemärin tarkistusluukku

- aukko suljettu metallilevyllä ja elastisella massalla
- samassa tilassa laatan ja seinäelementin rako tiivistettiin, kaikki lattialistat ensin pois

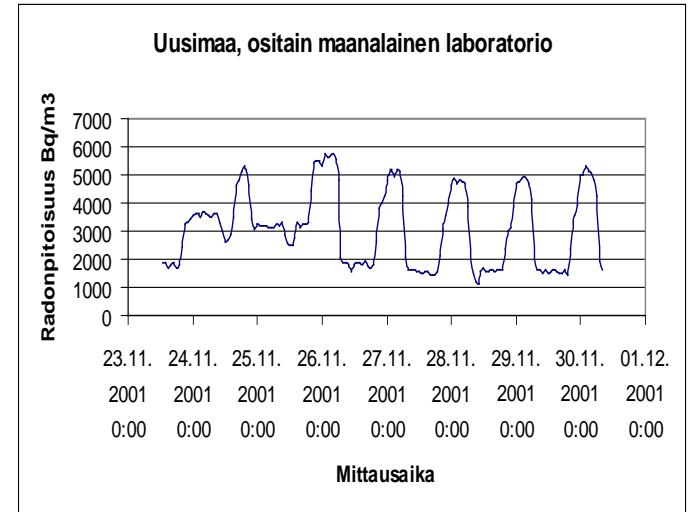
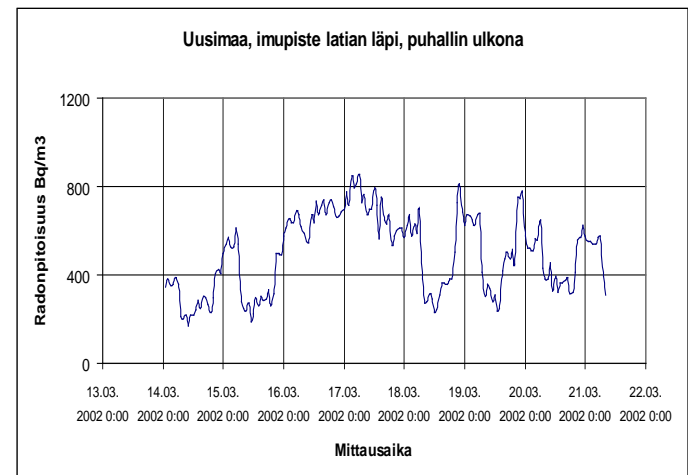
# Uusimaa, Rajamäki, imupiste lattian läpi

Purkkimittaus 1230 Bq/m<sup>3</sup>

Radon ka 3120 Bq/m<sup>3</sup>

Vaihtelu 1140-5780 Bq/m<sup>3</sup>

Työaikainen ka 1480 Bq/m<sup>3</sup>

Radon ka 500 Bq/m<sup>3</sup>

Vaihtelu 430-1790 Bq/m<sup>3</sup>

Työaikainen ka 310 Bq/m<sup>3</sup>

**PUHALTIMET VUOTAVAT**

Korjaus 1: Imupiste lattian läpi, poistoputki huoneen katossa seinän läpi ulos, kanavapuhallin laboratorioissa sisällä.

Korjaus 2: Kanavapuhallin ulos

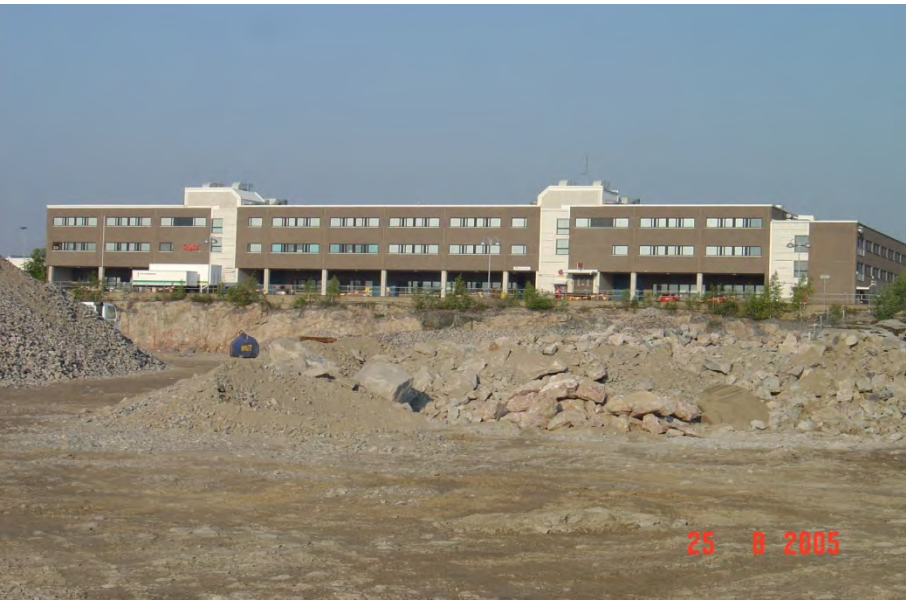
Suunnitteluosasto (keskellä rakennusta)

- Graniitti kalliolla, murske alla
- Ruokala ulkoseinämällä, ei ongelmaa
- Pakkaamo toisella seinämällä
- IV-laiteiden ajastus 3 h ennen työpäivän alkua
- Suunnitteluosastolle radonimuri
  - Ennen imuria ka  $820 \text{ Bq/m}^3$ , vaihtelu  $370\text{-}1370 \text{ Bq/m}^3$ , IV-säätö tehty
  - Imurin jälkeen: ka  $50 \text{ Bq/m}^3$  ( $10\text{-}155 \text{ Bq/m}^3$ ), työaikainen  $<20 \text{ Bq/m}^3$

- 7 imupistettä lattian läpi
- kokonaispoistovirtaus säädettiin  $0,5 \text{ m}^3 / \text{h} / \text{lattia m}^2$
- B-hälytys imurin toiminnalle

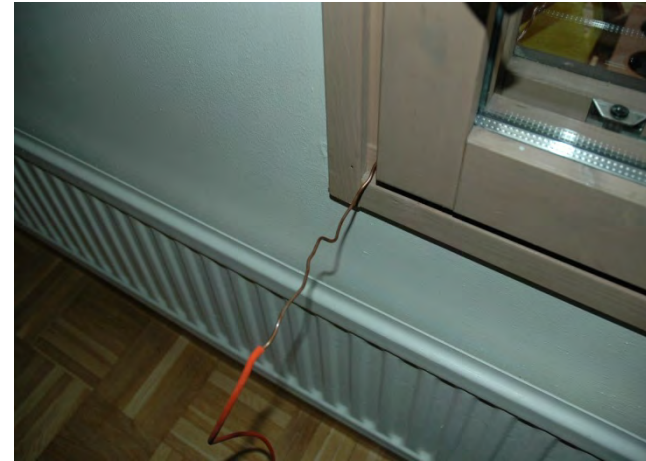
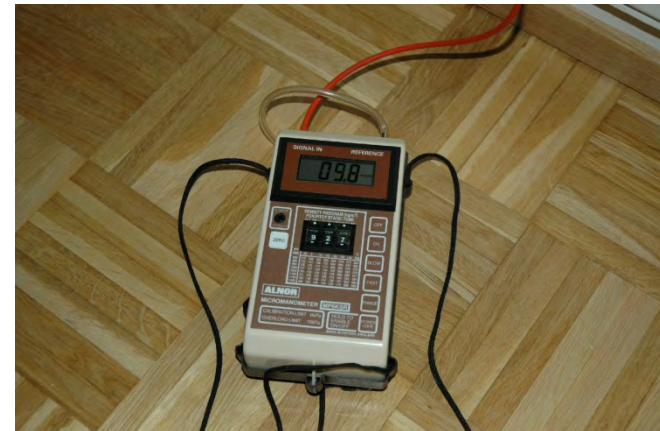
- tyypilliset tasot
  - 5 - 20 Pa, IV normaaliteholla
  - 10 - 40 Pa, IV täydellä teholla
- tuloilmaventtiilien käyttö alentaa alipainetta - kuitenkin rajallisesti
- venttiilien asennuksella ei normaalisti saavuteta yli 50 % paineen alenemaa

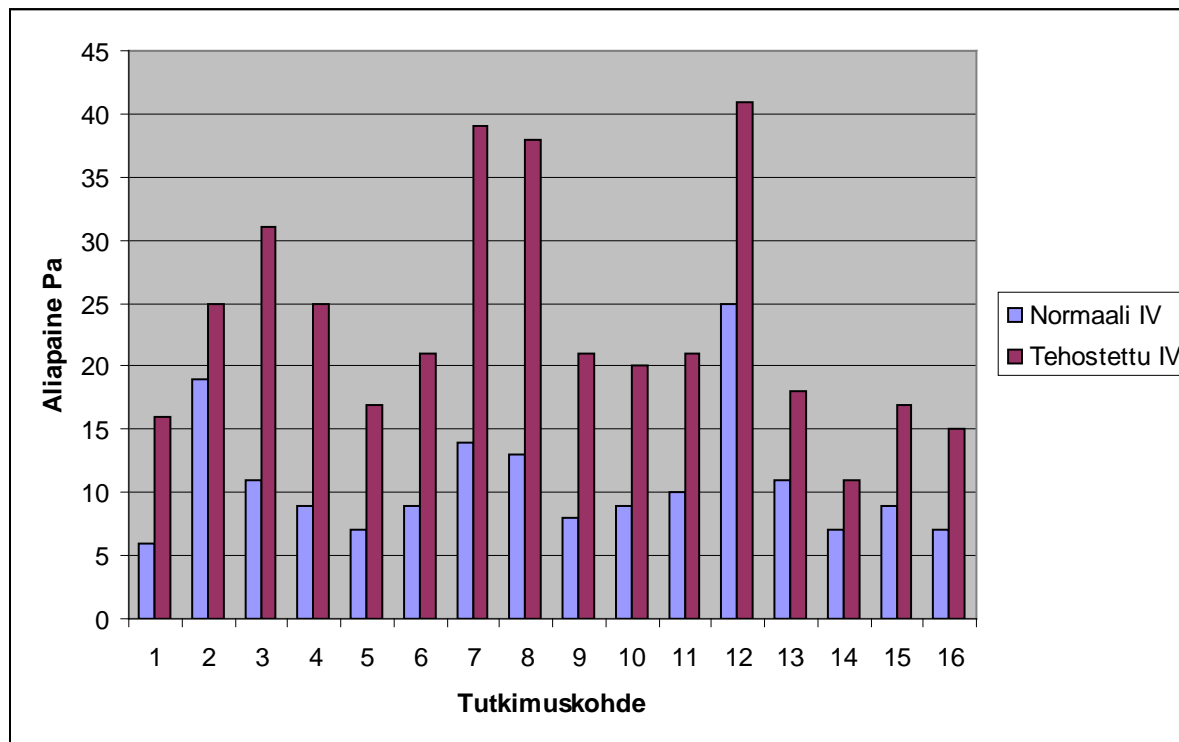
Alipainemittauksia kerrostalon alimman kerroksen asunnoissa normaalilla ja tehostetulla ilmanvaihdolla.

=> Alipaine kaksinkertainen tehostetulla IV:llä.

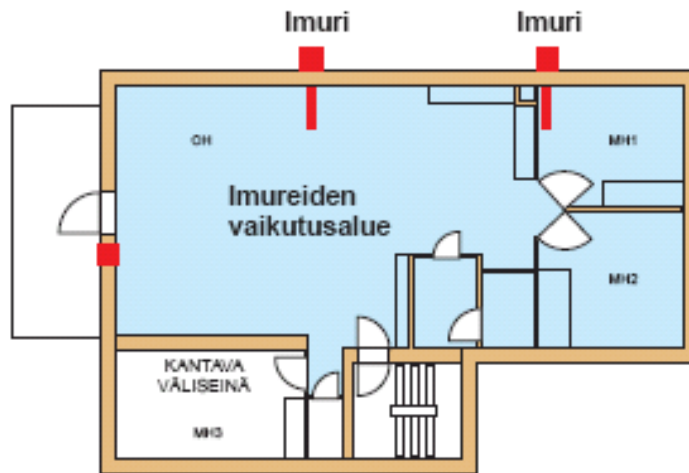
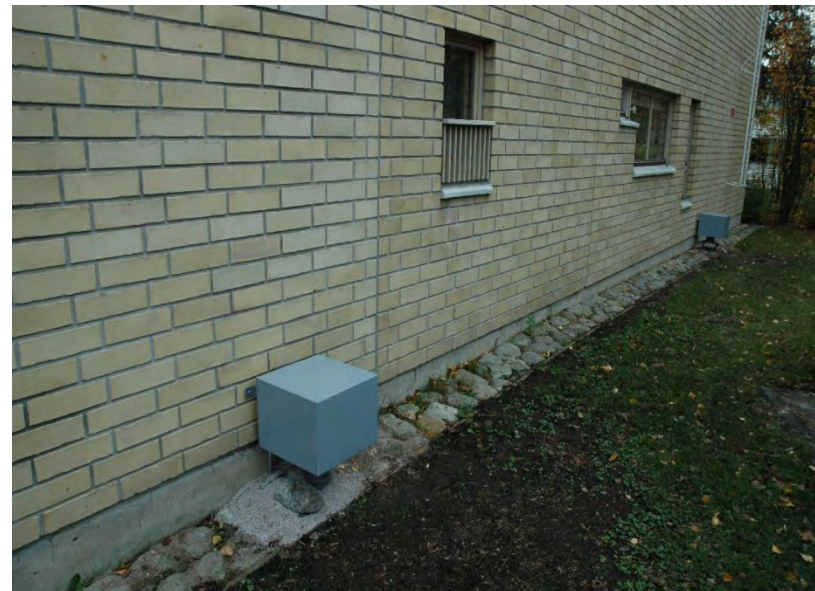
# Kerrostalon imurikorjaus, Kauniainen

Imureiden vaikutusalue savukokeilla

Kaksi imuria asunnon toisella reunalla  
+ korvausilmaventtiilit neljään ikkunaan

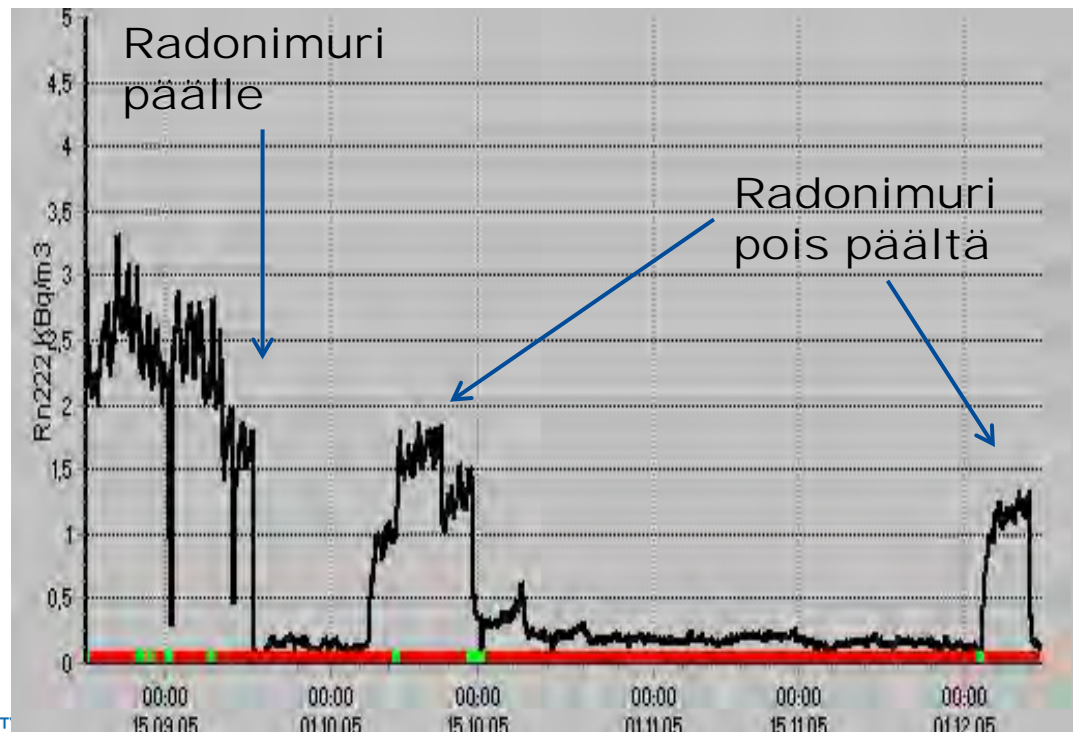
Radonpitoisuus ennen korjausta  $1900 \text{ Bq/m}^3$  (purkkimittaus)

Radonimurin vaikutus:  $2500 \text{ Bq/m}^3 \Rightarrow 200 \text{ Bq/m}^3$

Korvausilmaventtiileiden vaikutus n. 25 %  $\Rightarrow$  radonpitoisuus  $1200 \text{ Bq/m}^3$
