Säteilyturvallisuuspoikkeamista opittua

Säteilyturvallisuuspäivät 24.5.2018

Tarkastaja Sampsa Kaijaluoto

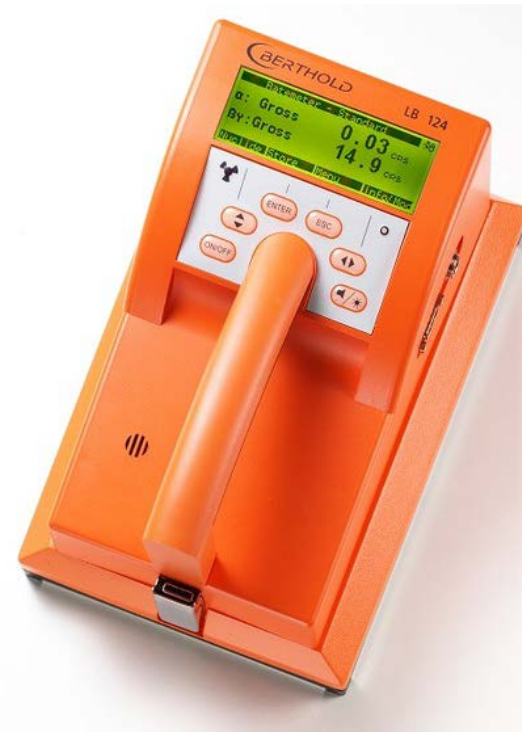
- Muut tilat
 - Kaikki osaston tilat samoin kuin työntekijöiden kengät mitattiin parin seuraavan päivän aikana kontaminaatiosta varmuuden vuoksi.
 - Kontaminoituneen huoneen edustalla oleva käytävä mitattiin heti potilaan lähdettyä (ei aktiivisuutta).
 - Käytetty suihkutila mitattiin myös ennen muuta käyttöä (ei aktiivisuutta).

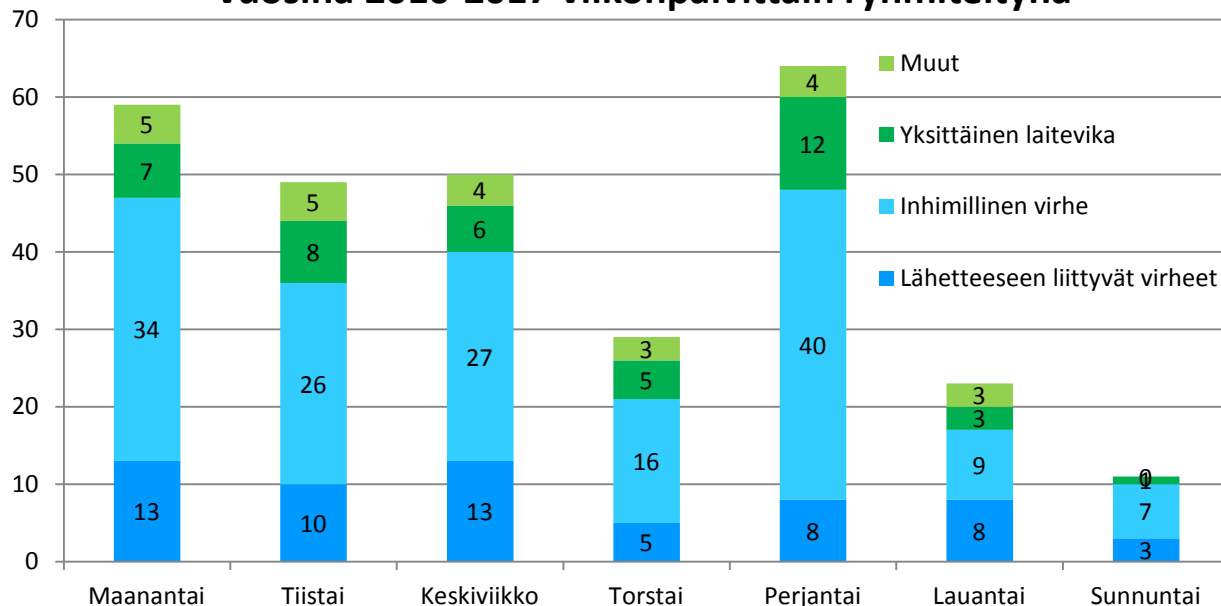
Säteilyturvallisuuspoikkeamiin liittyvät syyt röntgendiagnostiikassa vuosina 2010-2017 viikonpäivittäin ryhmiteltynä

- STUKille ilmoitetut säteilyturvallisuuspoikkeamat muodostavat niin suuren joukon, että voidaan havaita trendejä
 - Vastaavan johtajan vaihtuminen vaikuttaa ilmoitusten määrään
 - Perjantaisin ja maanantaisin tapahtuu muita päiviä enemmän inhimillisistä syistä johtuneita säteilyturvallisuuspoikkeamia
- Havaitut trendit kerrotaan toiminnanharjoittajille, jotta he voivat niiden pohjalta arvioida ja parantaa omaa toimintaansa
